## Maanvastaisen alapohjan routasuojaus

Kirjoittajat: Jorma Heikkinen, Miimu Airaksinen

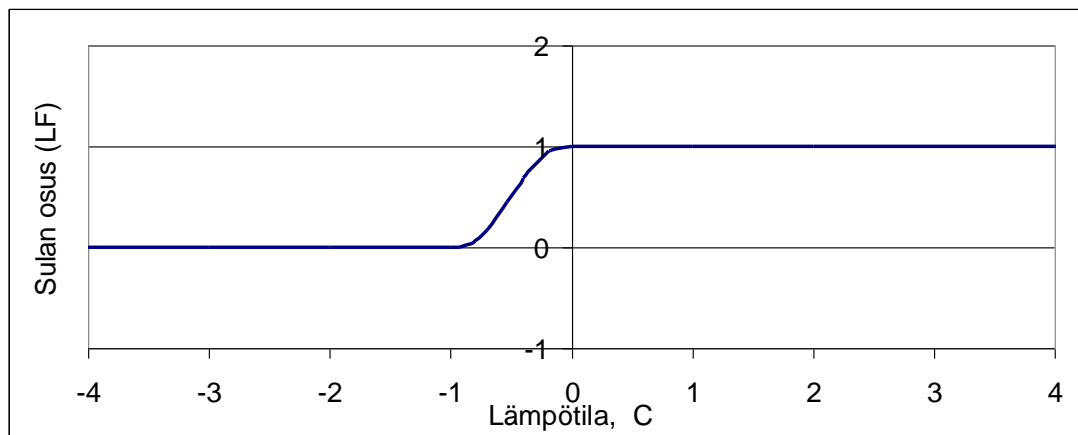
Kuva 4.. Maan faasimuutos jäätyneestä sulaan tapahtuu laskennassa  $-1\text{ °C}$  ja  $0\text{ °C}$  välillä kuvan mukaisesti.

missä alaindeksi “u” viittaa sulaan ja “fr” jäätyneeseen tilaan. Muuttuja LF on maan olotilaa kuvaava suure, joka on 1 sulalle maalle ja 0 jäätyneelle maalle. Faasimuutoksen on oletettu käyttäytyvän kuvan 4 mukaisesti koska on tavallista olettaa maan faasimuutoksen tapahtuvan lämpötilojen  $-1\text{ °C}$  and  $0\text{ °C}$  välillä (SFS-EN ISO 13793 (2001)).

Tarkastelupisteen lämpötila nurkassa ja seinän keskellä on esitetty ajan funktion kuvassa 21, josta havaitaan jälleen, että nurkan eristepaksuuden lisäyksellä on vain vähäinen vaikutus lämpötilaan. Vaikutus perusmaan jäätymisasteeseen jäätyiskäyrän (kuva 4) kautta on kuitenkin merkittävä. Kuvasta 21 havaitaan myös, että lämpötilan minimihetki on nurkassa myöhemmin kuin keskellä seinää.

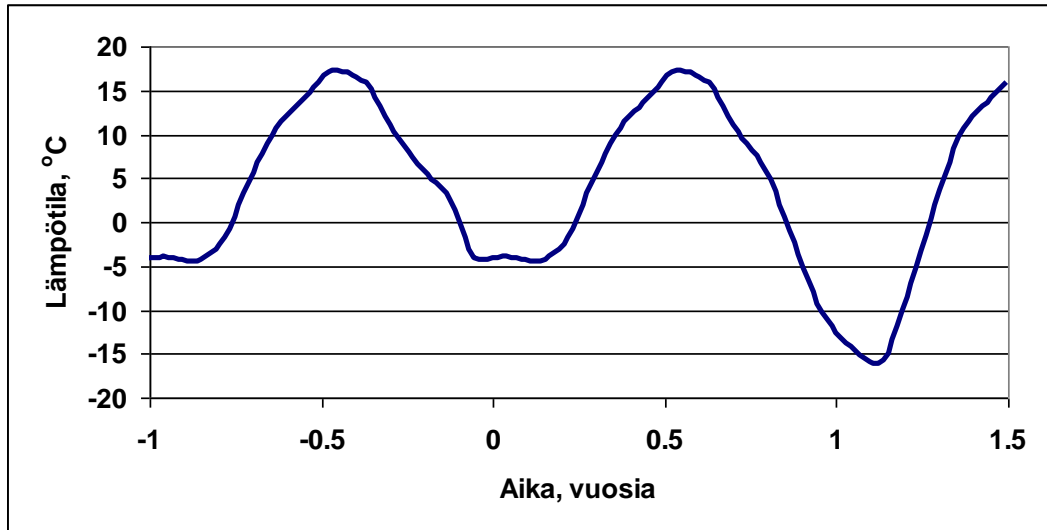
Kuva 5. Tasoitettu ulkolämpötila puolentoista normaalivuoden ja yhden kylmän vuoden aikana Helsingissä.

Normaalivuoden ulkolämpötilana käytettiin Suomen rakentamismääräyskokoelman D5 (Ohjeet 2012) mukaisia lämpötiloja Helsingille, Jyväskylälle ja Sodankylälle. Laskennassa käytettiin kuukauden keskilämpötilojen pohjalta tasoitettua ulkolämpötilaa (kuvat 5 - 7) koska esimerkiksi vuorokauden keskilämpötilojen käyttö johtaa kohtuuttoman pitkiin laskenta-aikoihin. Myös vuorokauden keskilämpötilojen käyttöä kokeiltiin (kuva 8) ja havaittiin, että pehmenetty ulkolämpötila antaa riittävän hyvän kuvan maaperässä olevan tarkastelupisteen lämpötilasta

Erityisen kylmän, kerran 50 vuodessa esiintyvän vuoden (merkintä F50) pakkasmäärä otettiin samoille paikkakunnille havainnointikauden 1961-1990 mukaan (RT 81-10590, liite 1). Laskentaan kylmä vuosi konstruointiin siten, että keskilämpötilat säilyivät normaalivuoden tasolla mutta talvikuukausien lämpötila laskettiin niin, että saavutettiin tavoiteltu pakkasmäärä. Pakkasmäärä on periaatteessa summa vuorokauden keskilämpötiloista pakkaskaudella kerrottuna -24:llä mutta tarkempi määritelmä on Talonrakennusten routasuojausohjeissa (2007). Normaalivuoden ja F50-vuoden sää tiedot on esitetty taulukossa 2 sekä kuvissa 5 - 7.

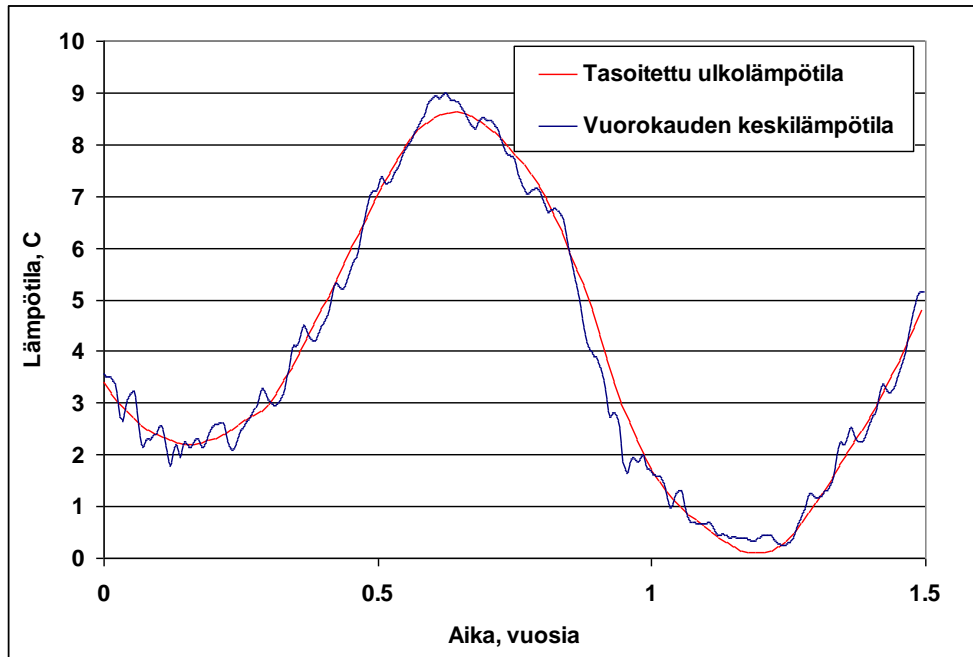
Kuva 8. Laskettu lämpötila anturan alla olevassa tarkkailupisteessä (kuva 2) kun ulkolämpötilana käytetään vuorokauden keskilämpötilaa tai tasoitettua Jyväskylän ulkolämpötilaa. Tilanne on sama kuin kuvassa 9.

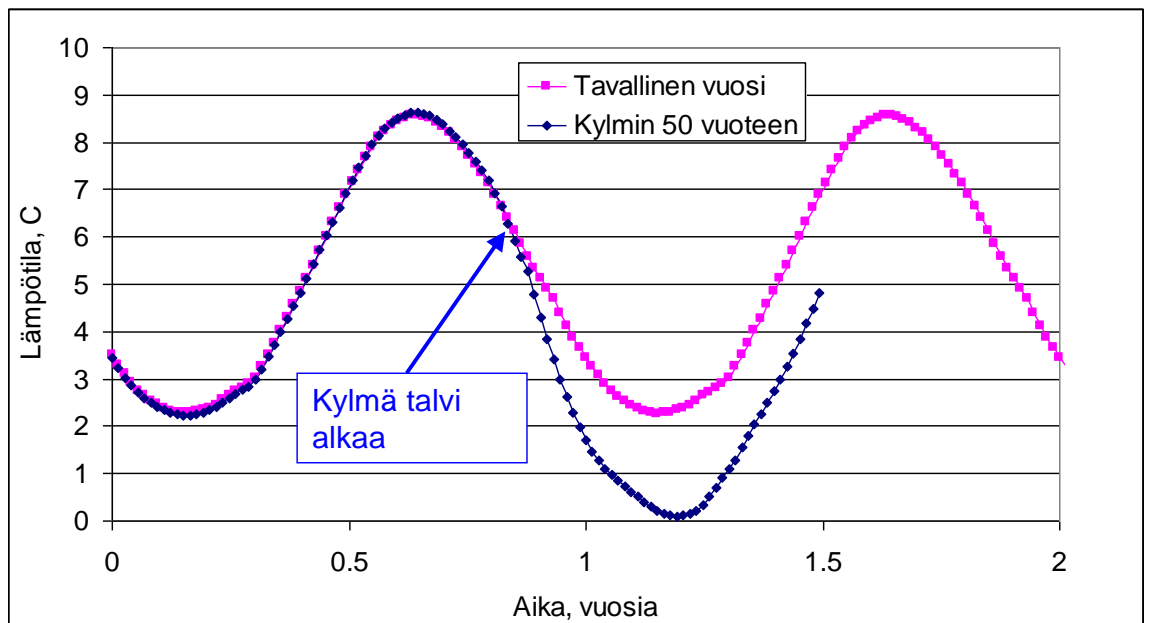
Kuva 10. Lämpötila kuvan 2 tarkkailupisteessä tavallisina vuosina ja yhtenä kylmänä talvena. Tilanne on sama kuin kuvassa 9.

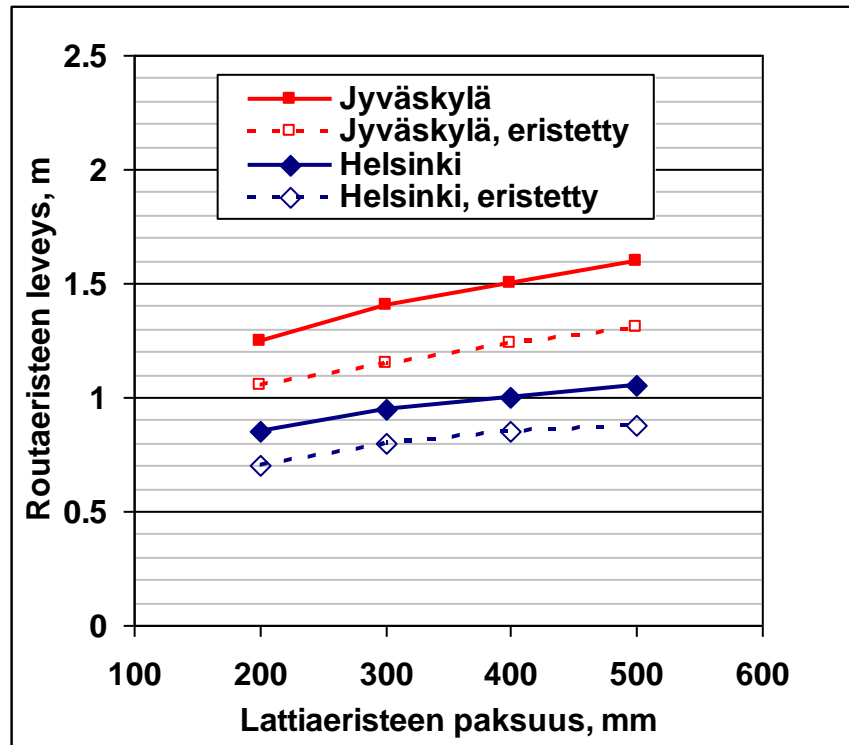
Kuva 11. Tarvittava routaeristeen leveys kun lattian eristyspaksuus muuttuu. Routaeristeen paksuus on Jyväskylässä 100 mm ja Helsingissä 50 mm. Katkoviiva esittää tapausta, jossa perusmuurin ulkopuolinen eriste (50 mm) jatkuu maan yläpuolelle perusmuurin yläosaan saakka.

Lattian lämpöeristekerroksen paksuuden vaikutus tarvittavaan routaeristykseen leveyteen Helsingin ja Jyväskylän ulkolämpötiloilla on esitetty kuvassa 11. Tässä routaeristeen paksuus on vakio. Kuvaan on laskettu myös tilanne, jossa perusmuuri on ulkopuolelta lämpöeristetty 50 mm paksulla eristeellä ylös asti. Nähdään, että perusmuurin ulkopuolisella eristämällä on sama vaikutus kuin lattian eristepaksuuden muutoksella 500 mm -> 200 mm. Vastaava riippuvuus routaeristeen leveyden ollessa vakio on kuvassa 12. Tästäkin nähdään, että perusmuurin ulkopuolisella eristämällä on suuri vaikutus routaeristykseen.

Tämän tutkimuksen perusmuurirakenteelle suositellaan taulukoiden 3 ja 4 mukaista routaeristystä, jossa nurkka-alueella eristeen paksuus on kaksinkertainen seinä-alueeseen verrattuna yhtenäisyyden vuoksi kaikissa ilmastovyöhykkeissä. Etelä-Suomessa seinä-alueella riittää kapeampikin routaeristys (kuva 11) mutta suositustaulukossa 3 on pitäydytty Suomessa totuttuun tapaan, jossa routaeristeen leveys on sama seinä-alueella ja nurkissa. Pohjois-Suomessa perusmuuri tulee eristää ulkopuolelta kokonaisuudessaan 200 mm paksulla eristeellä (taulukko 4).

Eristetyn perusmuurin routaeristys seinä-alueella voidaan mitoittaa Etelä- ja Keski-Suomessa kuvien 11 ja 12 perusteella. Nurkka-alueen routasuojauksista eristetyille seinille ei ole tarpeeksi paljon tutkittu, että siitä voisi antaa kattavia suosituksia. Taulukossa 5 on kuitenkin annettu eräs suositus, joka vastaa 400 mm lattiaeristettä.

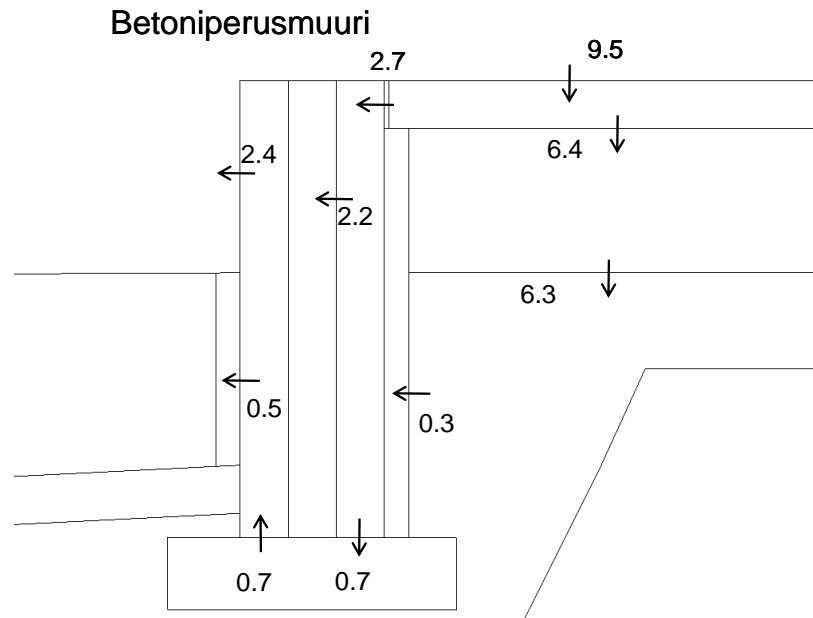
Kuva 14. Lämpövirrat (W/m) jatkuvuustilanteessa rakenteiden rajapinnoissa kun ulkolämpötila on 0 °C ja lattian pintalämpötila 20 °C. Perusmuuri on betonia.

Jos tarkastellaan lämpövirtoja lämmönjohtumisen jatkuvuustilanteessa, jossa ulkolämpötila on koko ajan  $0\text{ }^{\circ}\text{C}$ , ei anturan jäähtymisessä ole kovin suurta eroa kolmen rakenteen välillä (kuvat 14, 15, ja 16). Anturasta tosin johtuu betoniulko-kuoreen suurempi lämpövirta ( $0,7\text{ W/m}$ , kuva 14 ja  $0,5\text{ W/m}$ , kuva 15) kuin harkkoulko-kuoreen ( $0,1\text{ W/m}$ , kuva 16) mutta betonisisäkuoresta johtuu vähintään vastaavansuuruinen lämpövirta anturaan päin. Jatkuvuustilannetta paremmin todellisuutta kuvaavat vuoden mittaan muuttuvat lämpövirrat (kuva 17). Eristämättömän betoniperusmuurin anturaa jäähdyttää kylmänä talvena muita rakenteita

Kuvasta 14 näkyy myös, että rakenteessa on merkittävä kylmäsilta betonilaatasta perusmuurin sisäkuoreen. Tämä lisää lattian lämpöhäviötä harkkoperusmuuriin verrattuna 20 % (kuvista 16 ja 14 lattian lämpövirta 7,9 W/m  $\rightarrow$  9,5 W/m).

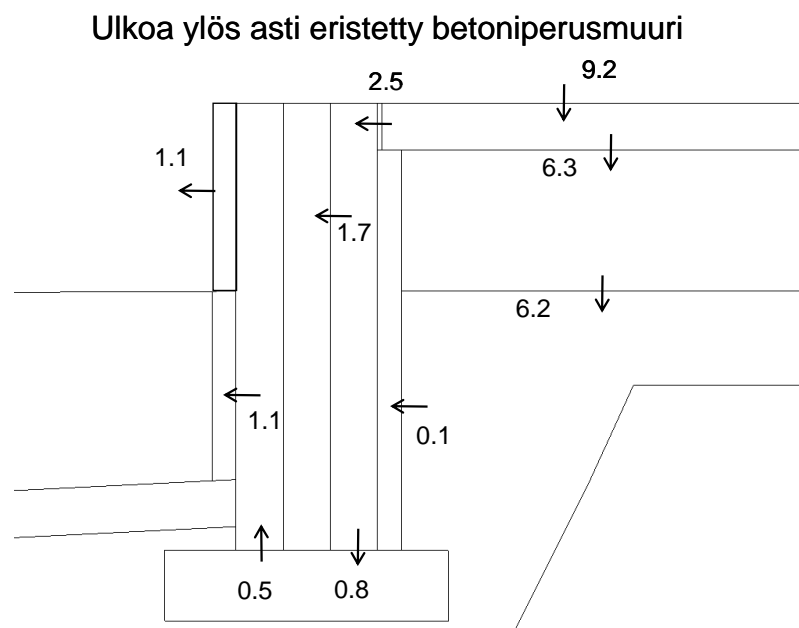
Kuva 15. Lämpövirrat (W/m) jatkuvuustilanteessa rakenteiden rajapinnoissa kun ulkolämpötila on 0 °C ja lattian pintalämpötila 20 °C. Perusmuuri on betonia ja se on eristetty ulkopuolelta ylös asti 50 mm EPS Routa-eristeellä.

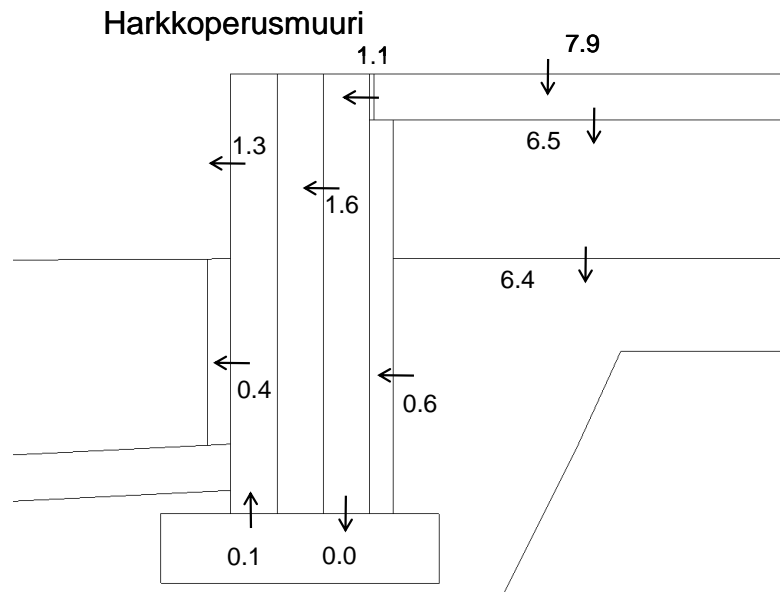
Kuva 16. Lämpövirrat (W/m) jatkuvuustilanteessa rakenteiden rajapinnoissa kun ulkolämpötila on  $0^{\circ}\text{C}$  ja lattian pintalämpötila  $20^{\circ}\text{C}$ . Harkkoperusmuuri.

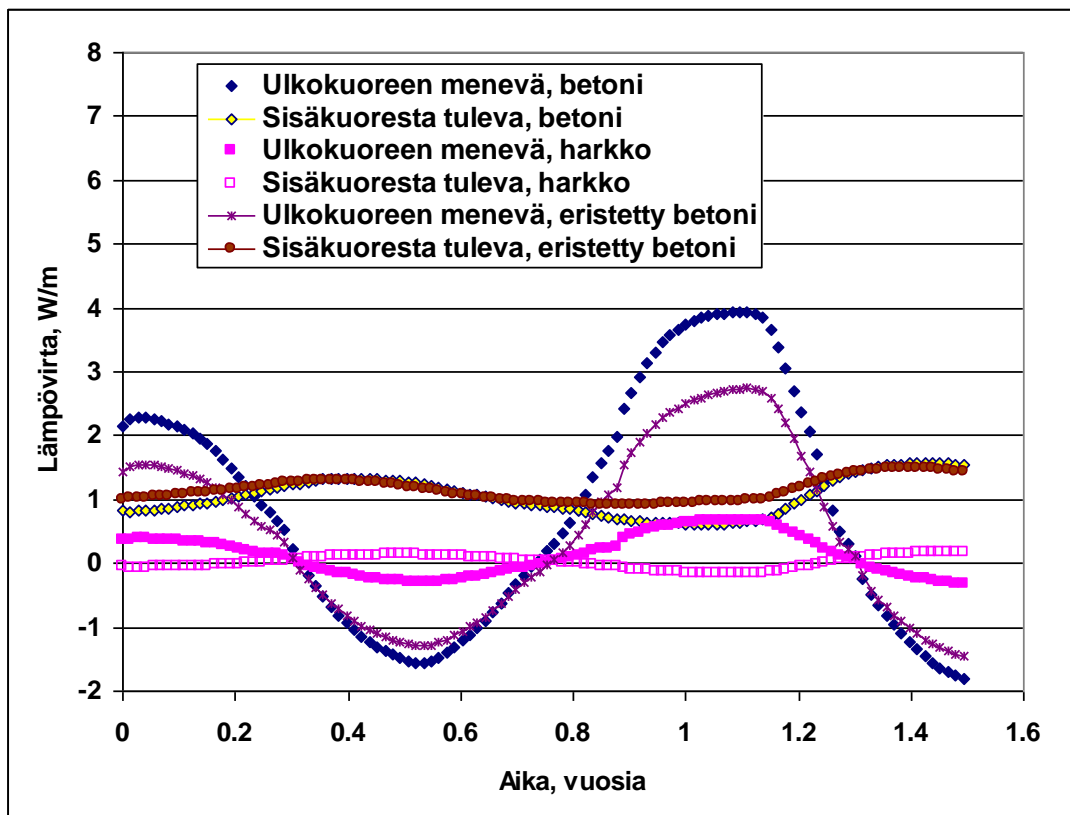
Kuva 17. Anturasta perusmuurin sisä- ja ulkokuoreen siirtyvät lämpövirrat (W/m) ulkoilmaan betoniperusmuurissa sekä harkkoperusmuurissa. Eristetty betoni tarkoittaa ulkopuolelta ylös asti 50 mm EPS Routa-eristeellä eristettyä perusmuuria. Laskentatilanne on sama kuin kuvassa 13.

suurempi nettolämpövirta (kuva 17). Se selittää miksi eristämättömällä betoniperusmuurilla tarvitaan tehokkaampi routasuojaus.

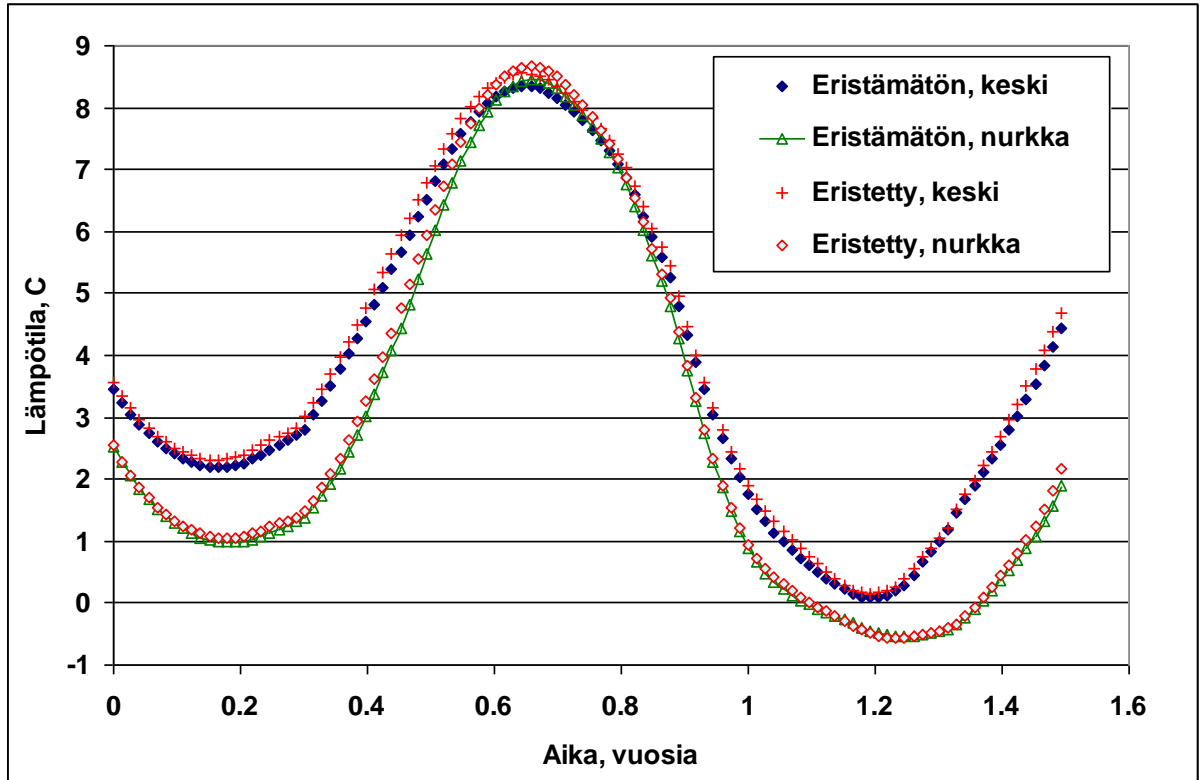
Kuva 23. Tarkastelupisteen lämpötilat seinän keskellä ja nurkassa kun nurkassa on kaksinkertainen eristyspaksuus seinä-alueeseen verrattuna. Perusmuuri on joko kuvan 2 mukainen, tai ulkopuolelta ylös asti 50 mm eristeellä eristetty. Routaeristeen paksuudet ovat vastaavasti 100 mm tai 65 mm ja leveys on 1,5 m.

Routaeristeen paksuuden kasvattaminen kaksinkertaiseksi nurkassa näyttää toimivan myös silloin kun perusmuuri eristetään ulkopuolelta 50 mm eristeellä. Kuvan 23 mukaan lämpötilat tarkkailupisteissä ovat hyvin lähellä toisiaan vaikka eristysratkaisut poikkeavat toisistaan.
